# Aggiornamento del firmware sul modulo Cisco Connected Grid WPAN per CGR 1000

In questo documento viene descritto come aggiornare il modulo Wireless Personal Area Network (WPAN) su Cisco serie 1000 Connected Grid Router (CGR).

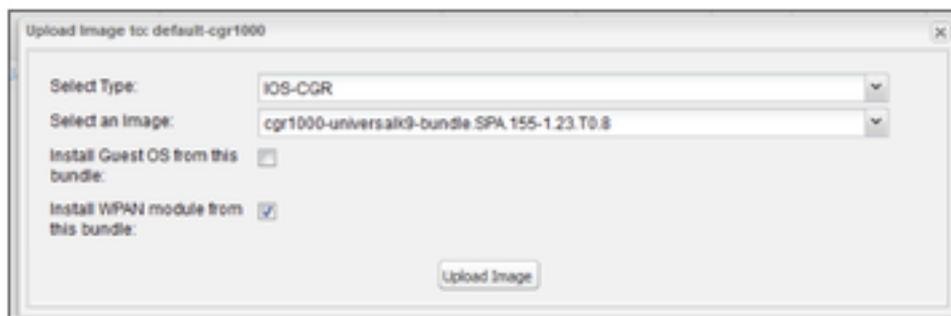
2. Caricare l'immagine con la casella di controllo **Installa modulo WPAN da questo bundle** selezionato nei router del gruppo.

3. Una volta completato il trasferimento dell'immagine ai dispositivi, installare le immagini sul router. E una volta completati con successo, i moduli WPAN avrebbero dovuto essere aggiornati.
