# debug isdn q931 명령을 사용한 ISDN BRI Layer 3 문제 해결

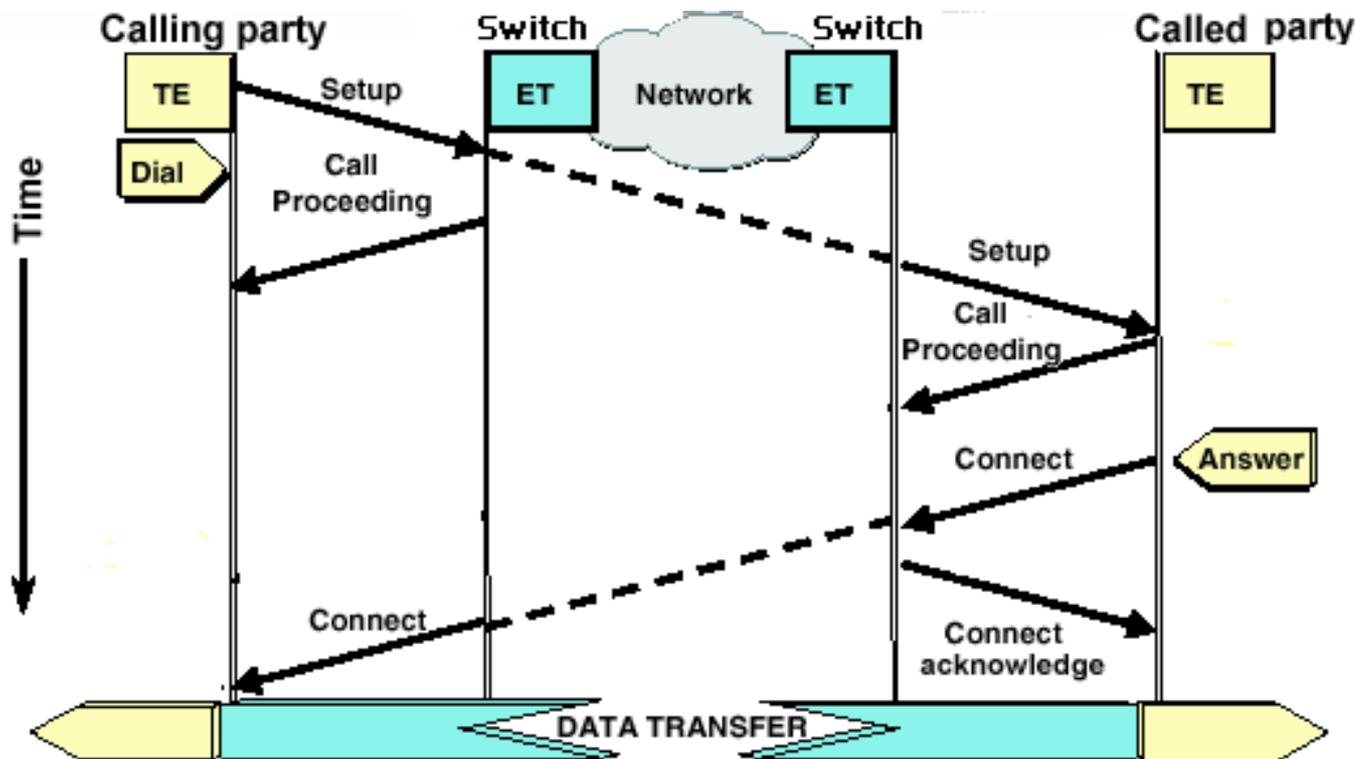
Q.931 교환에는 ISDN 스위치 유형에 대한 특정 요구 사항 또는 추가 매개 변수가 필요한 경우 다양한 변형이 있을 수 있습니다. 다음 다이어그램은 성공적인 ISDN 통화 설정 중 일반적인 Q.931 트랜잭션을 보여줍니다.

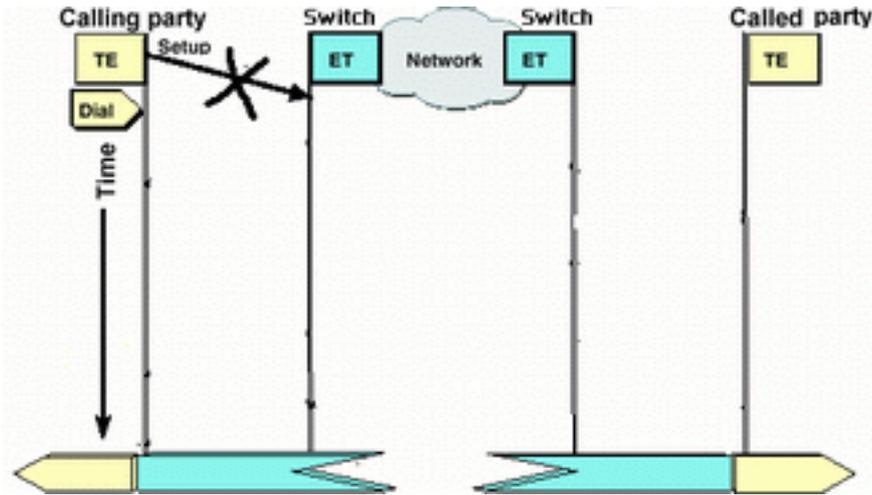
## 발신 라우터가 SETUP 메시지를 보내지 않습니다.

통화 라우터가 ISDN 네트워크로 SETUP 메시지를 보내지 않을 경우, 이 문제는 ISDN 레이어 1, 2 또는 DDR(Dial-on-Demand Routing) 문제와 관련이 있을 수 있으며 레이어 3 관련 문제가 아닙니다.

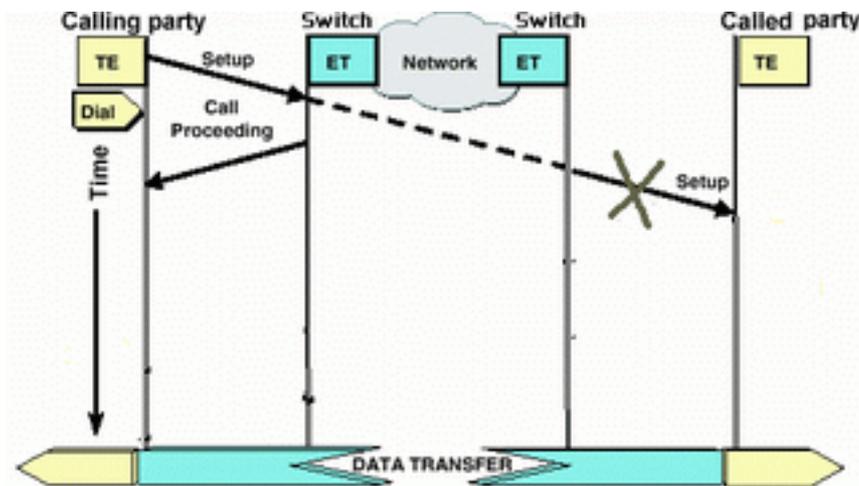
**Called Router가 SETUP 메시지를 수신하지 않습니다.**

통화 라우터가 ISDN Layer 3 SETUP 메시지를 전송하지만 Called Router가 메시지를 수신하지 않는다고 판단하면 문제가 Called Router의 ISDN Layers 1 및 2에 있거나 Telco ISDN 클라우드에 문제가 있을 수 있습니다.

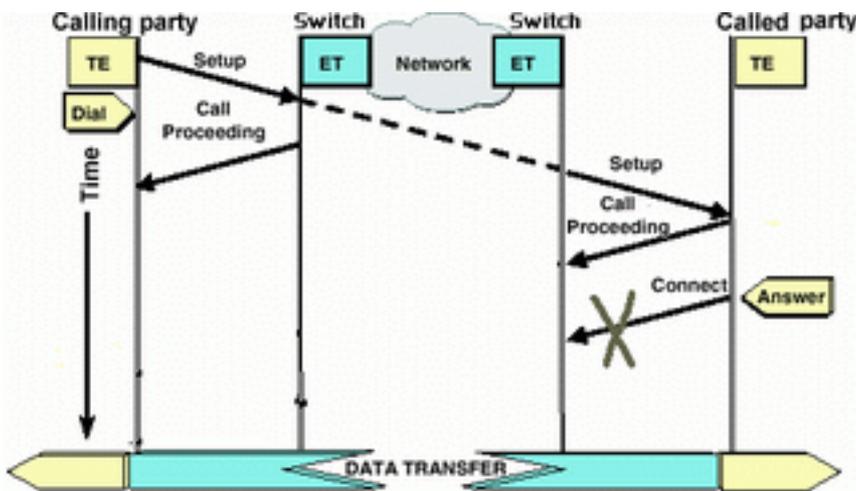
**호출된 라우터가 CONNECT 메시지를 보내지 않습니다.**

호출된 라우터가 SETUP 메시지를 수신하지만 CONNECT 메시지로 응답하지 않는 경우, 이는 라우터가 통화 수락을 선택하지 않도록 선택했음을 나타낼 수 있습니다.

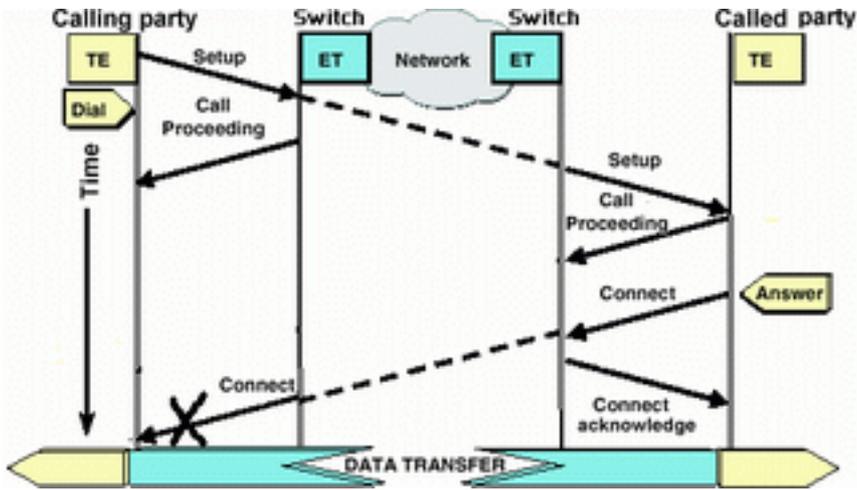
**발신 라우터가 CONNECT 메시지를 수신하지 않습니다.**

Called Router가 CONNECT 메시지를 전송하지만 해당 메시지가 Calling Router에서 수신되지 않는 경우 문제가 텔코에 있을 수 있습니다.
