ISDN BRI Layer 3 probleemoplossing met de bestandsindeling voor ISDN Q931

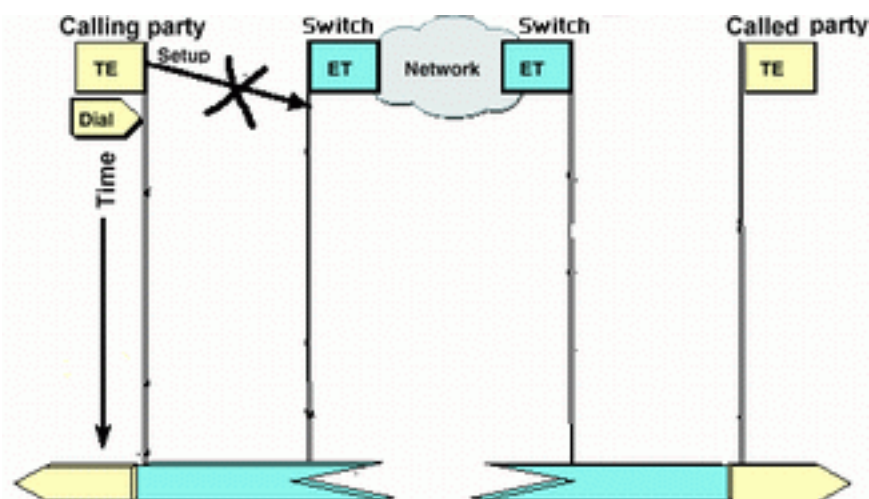
De telefoonrouter stuurt geen SETUP-bericht

Als de oprolrouter geen SETUP-bericht naar het ISDN-netwerk stuurt, is het probleem waarschijnlijk gerelateerd aan ISDN-lagen 1, 2 of Dial-on-Demand Routing (DDR) en is het niet op Layer 3 gerelateerd.

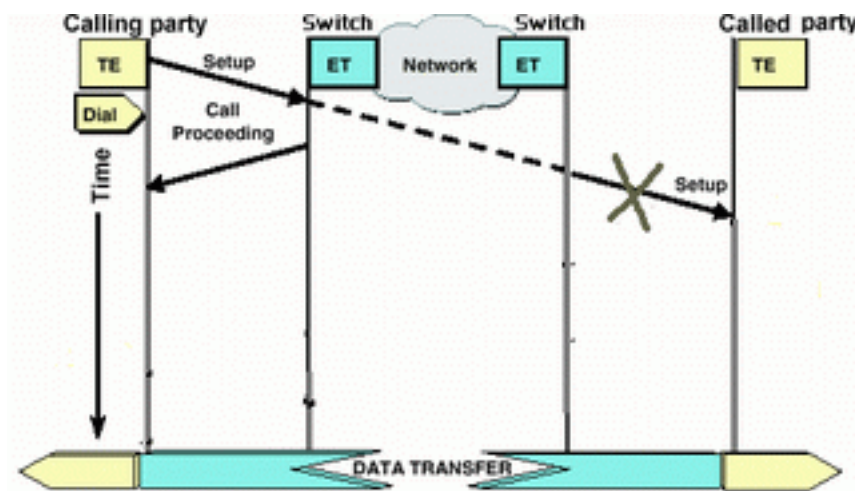
De opgeroepen router ontvangt geen SETUP-bericht

Als u bepaalt dat de Bel router een bericht van ISDN Layer 3 SETUP stuurt, maar dat de opgeroepen router het niet ontvangt, dan kan het probleem met ISDN-lagen 1 en 2 op de opgeroepen router zijn of kan het een probleem zijn met de telco ISDN-cloud.

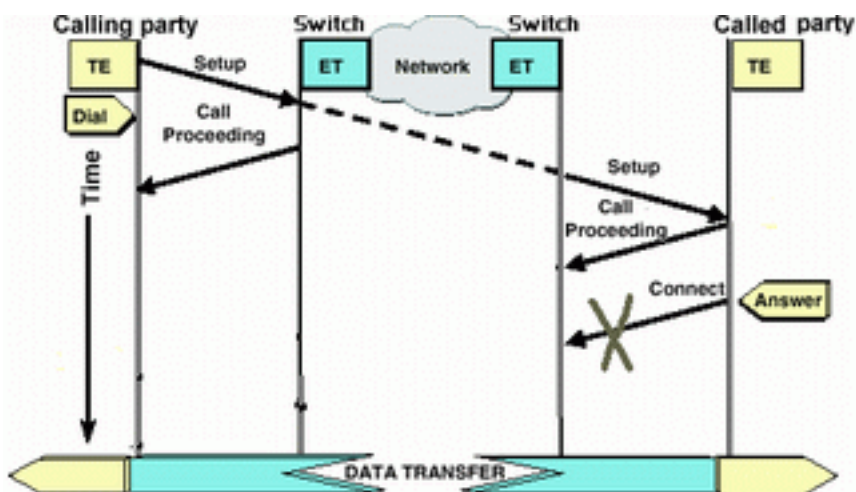
De opgeroepen router stuurt geen CONNECT-bericht

Als de opgeroepen router een SETUP-bericht ontvangt maar niet reageert met een CONNECT-bericht, dan kan dit erop wijzen dat de router (om een of andere onbepaalde reden) heeft besloten de oproep niet te accepteren.

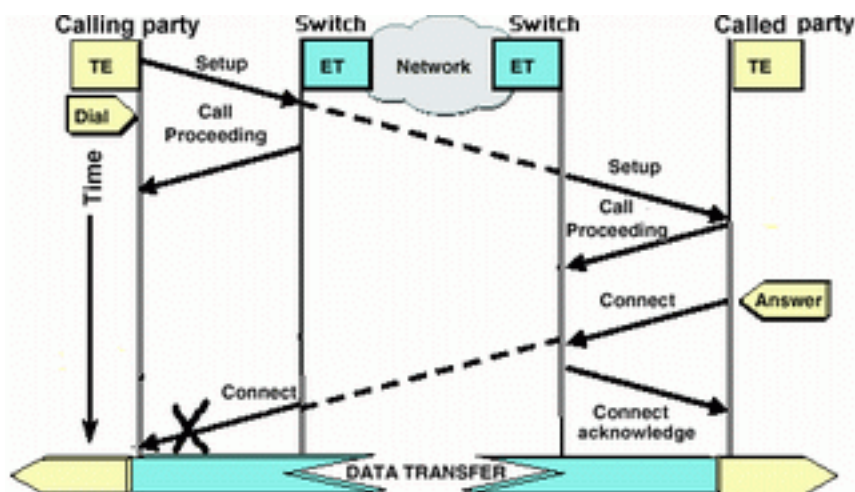
De bellenrouter ontvangt geen CONNECT-bericht

Als de opgeroepen router een CONNECT-bericht verstuurt, maar dat bericht niet wordt ontvangen door de opgeroepen router, ligt de probleem waarschijnlijk bij het telco.
