Troubleshooting do ISDN BRI Layer 3 usando o Comando debug isdn q931

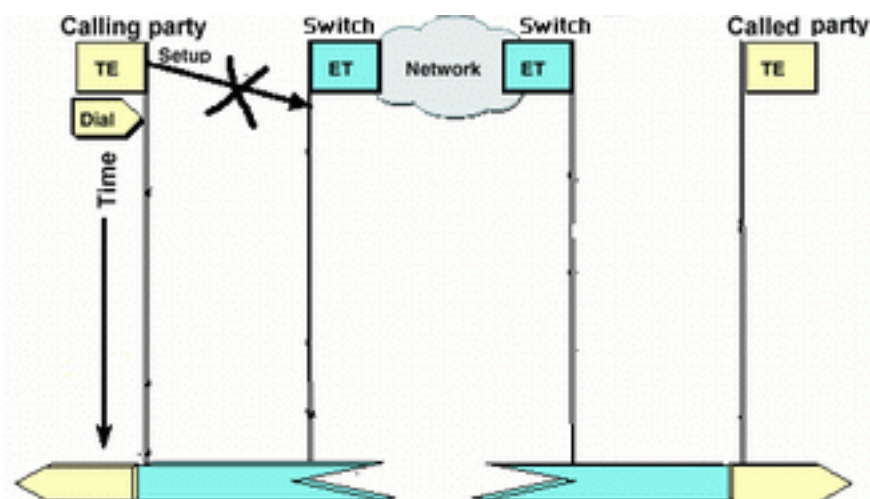
O roteador de chamada não envia uma mensagem SETUP

Se o roteador chamador não enviar uma mensagem SETUP para a rede ISDN, provavelmente o problema está relacionado com problemas nas camadas ISDN 1, 2 ou no Dial-On-Demand Routing (DDR), e não está relacionado ao Layer 3.

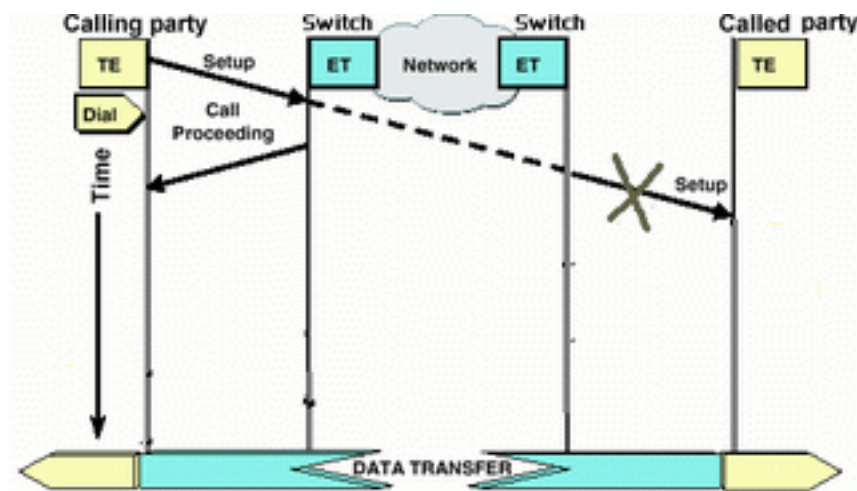
O roteador chamado não recebe uma mensagem SETUP

Se você determinar que o Roteador Chamador deve enviar uma mensagem ISDN Layer 3 SETUP (CONFIGURAÇÃO de Camada 3 de ISDN), mas o Roteador Chamado não a recebe, então o problema poderá estar relacionado às camadas 1 e 2 do ISDN no Roteador Chamado ou na nuvem ISDN da empresa de telecomunicações.

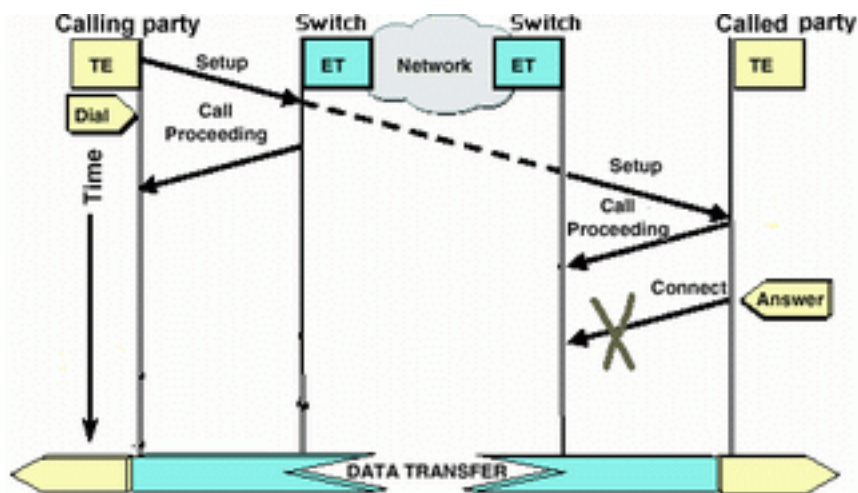
[O roteador chamado não envia uma mensagem CONNECT](#)

Se o Roteador chamado receber uma mensagem SETUP e não responder com uma mensagem CONNECT, isso pode indicar que o roteador (devido a um motivo desconhecido) escolheu não aceitar a chamada.

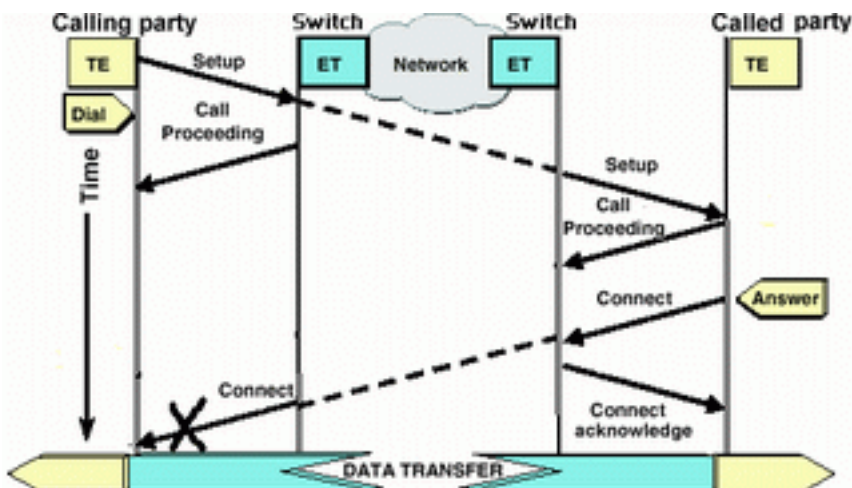
O roteador de chamada não recebe uma mensagem CONNECT (Conectar)

Se o roteador chamado enviar uma mensagem CONNECT, mas esta mensagem não for recebida pelo roteador chamador, então é muito provável que o problema seja com a empresa de

telecomunicações.
